Mercedes 190SL

Kunde:	Classic Trader	Vertragsnummer:
Berichtsnummer:	0000000057627-DE71	Referenznummer:
Amtl. Kennzeichen:	-

Fahrzeugdaten

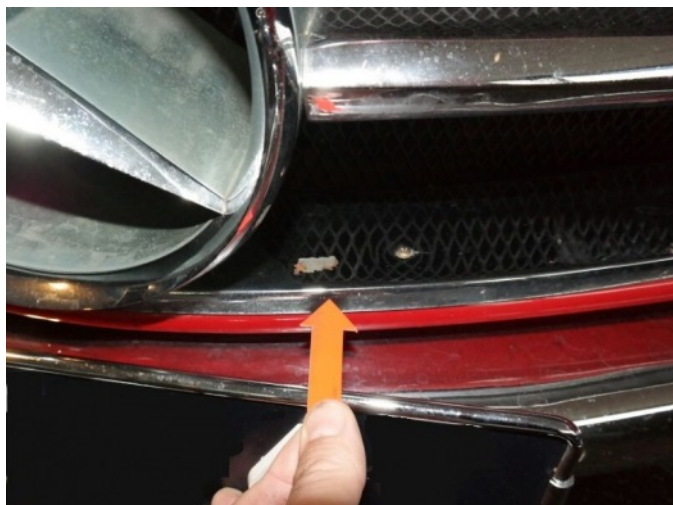
1. Frontgrill Oben

Lackabplatzer -

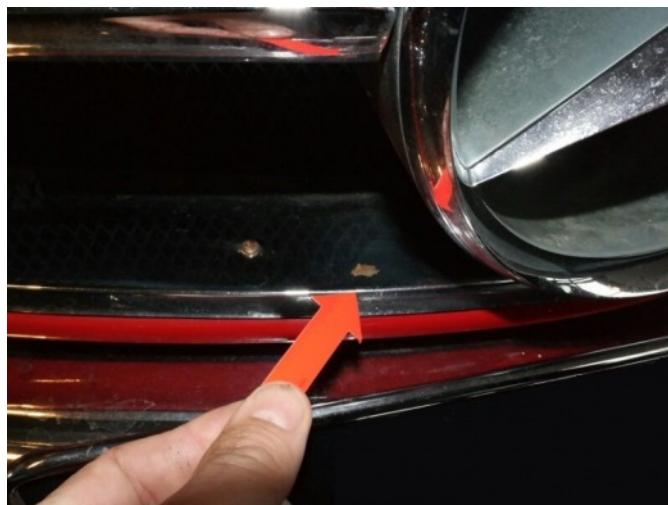
1. Frontgrill Oben

Lackabplatzer -

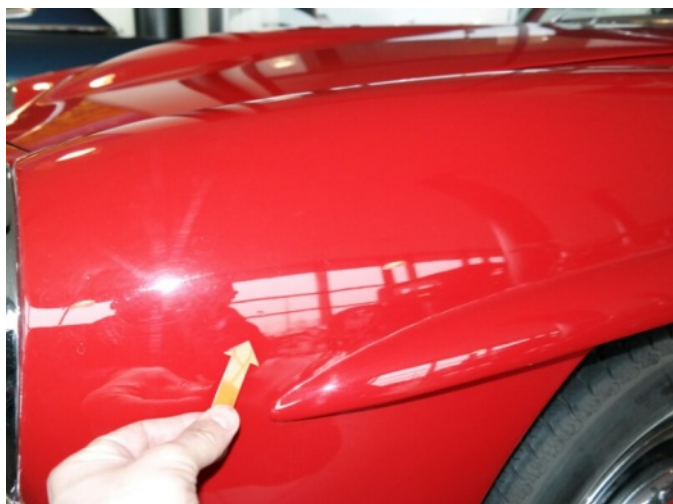
2. Kotflügel Vorne - Links

Kratzer -

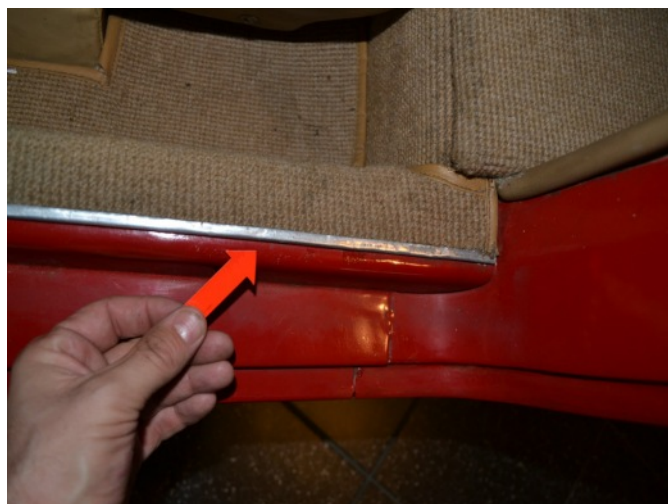
3. Türeinstieg Vorne - Links

Verdellt -

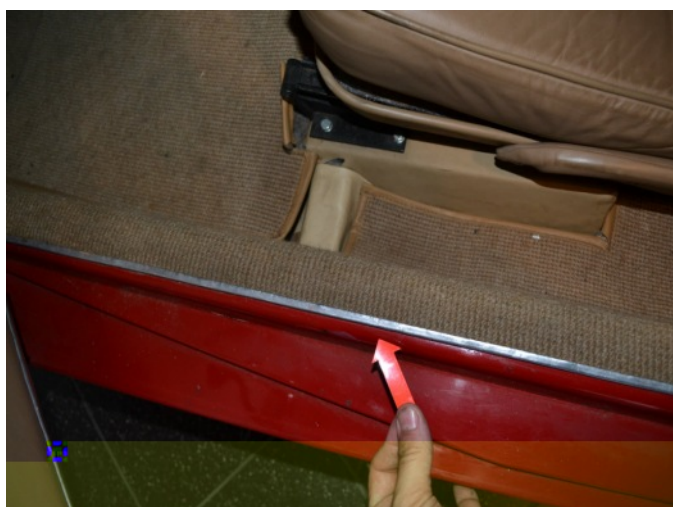
3. Türeinstieg Vorne - Links

Verdellt -

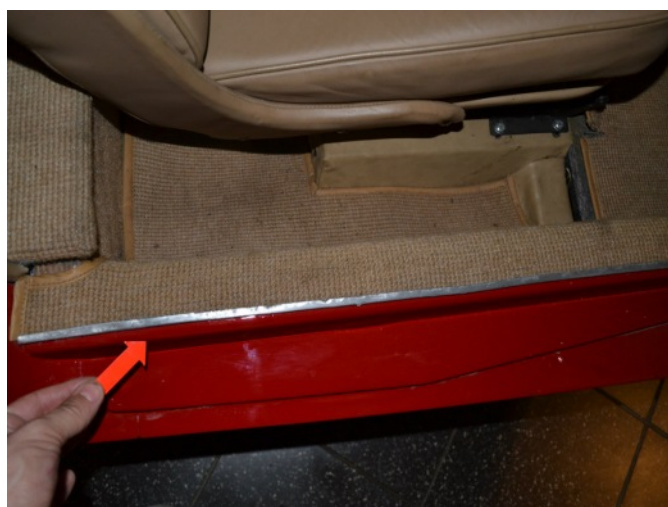
4. Türeinstieg Vorne - Rechts

Verdellt -

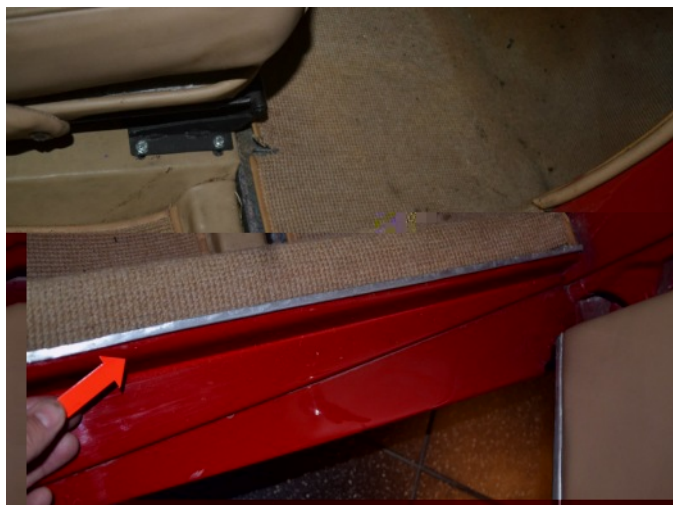
4. Türeinstieg Vorne - Rechts

Verdellt -

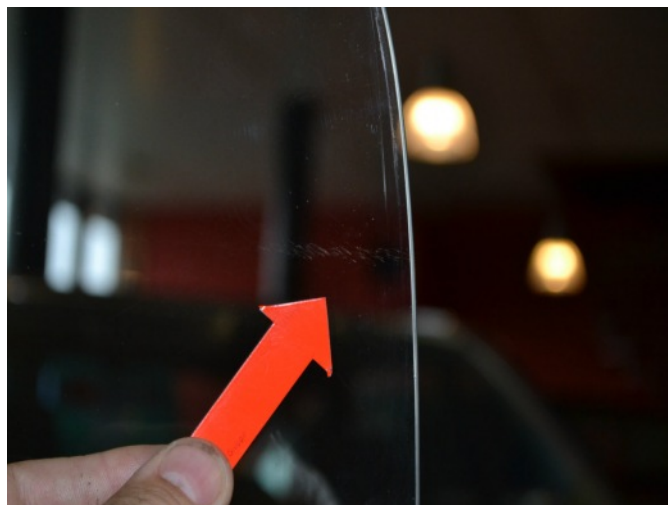
5. Seitenscheibe - Vorne - Rechts

Kratzer -

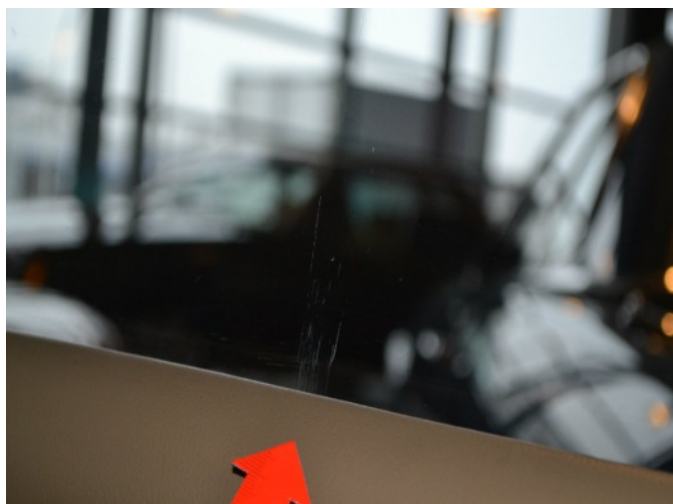
5. Seitenscheibe - Vorne - Rechts

Kratzer -

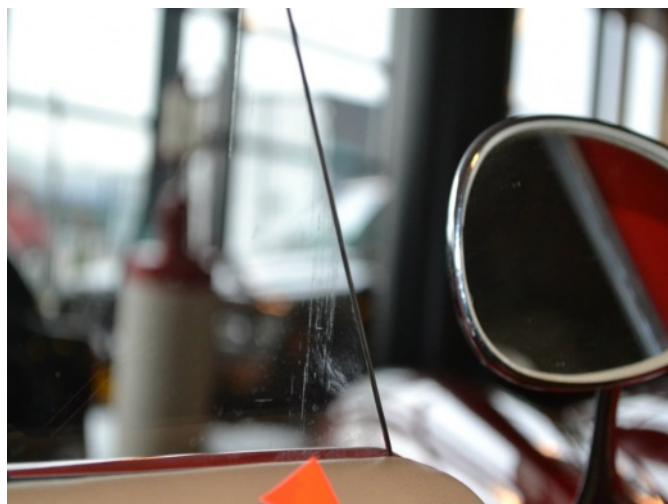
6. Seitenscheibe - Vorne - Links

Kratzer -

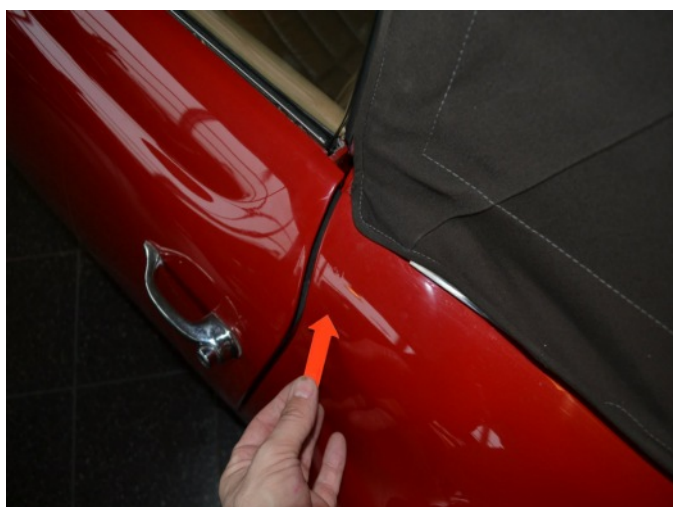
7. Seitenwand - Hinten - Links

1 Delle -

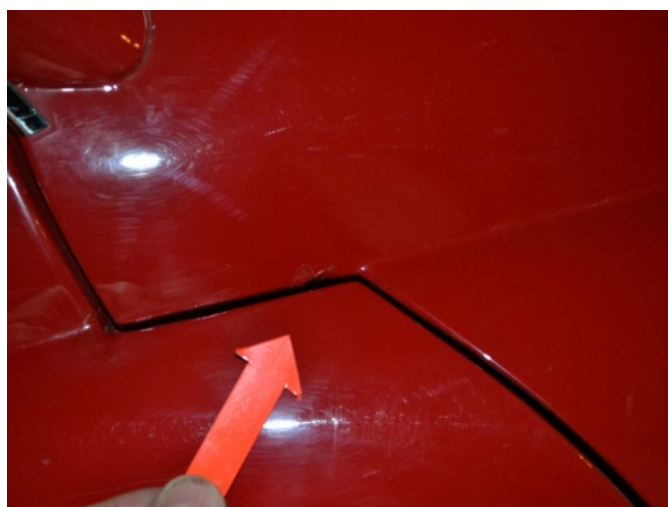
8. Kotflügel Vorne - Rechts

Rep. Vorschäden / -höhe brutto:	Nicht fachgerecht repariert Am Fahrzeug wurden an der Karosserieaußenhaut instandgesetzte Vorschäden festgestellt, die augenscheinlich und ohne Demontage von Bauteilen mit verbleibenden Restunfallspuren behaftet sind. Sofern sich aus den festgestellten Vorschäden eine Wertminderung ergibt, wurde es bei der ggf. durchgeführten Fahrzeugwertermittlung berücksichtigt.
Lackschichtdickenmessung:	Außerhalb der Toleranzen Am Fahrzeug wurde eine Lackschichtdickenmessung an der Karosserieaußenhaut durchgeführt. Die Messwerte lagen außerhalb der Toleranzen von Erstlackierungen.
Bestehender Unfallschaden:	Nicht festgestellt Am Fahrzeug wurden im Rahmen einer Sichtprüfung der Karosserieaußenhaut keine bestehenden Unfallschäden festgestellt (ausgenommen übliche Gebrauchsspuren).
Hinweis:	Lackschichtdicken erheblich hoch

Unsachgemäß Instandgesetzt -

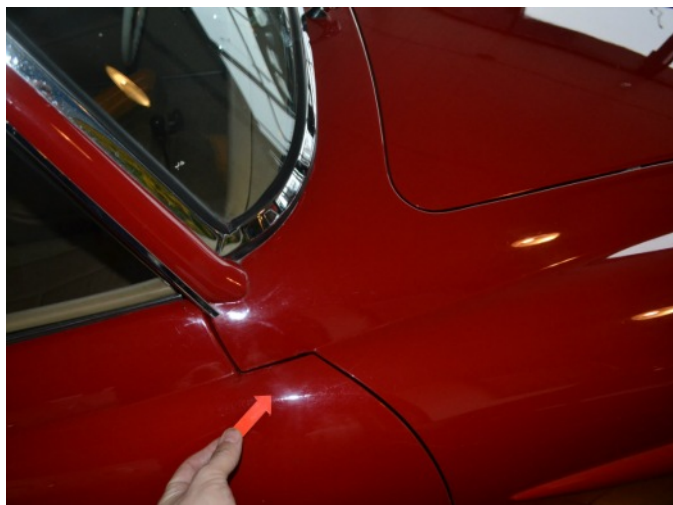
8. Kotflügel Vorne - Rechts

Unsachgemäß Instandgesetzt -

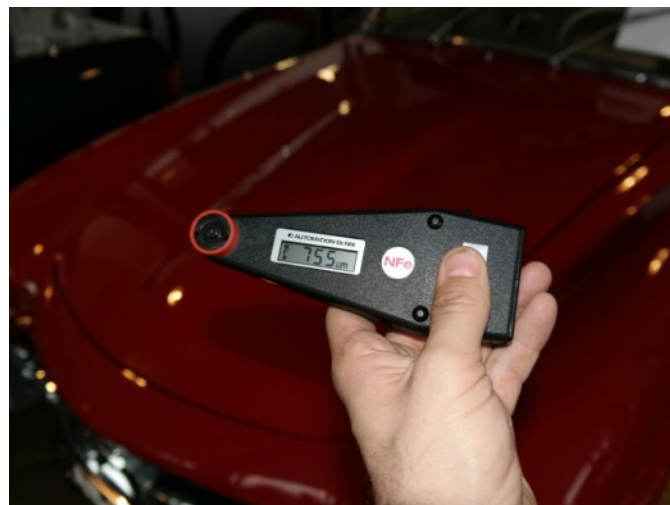
9. Motorhaube

Nachlackiert -

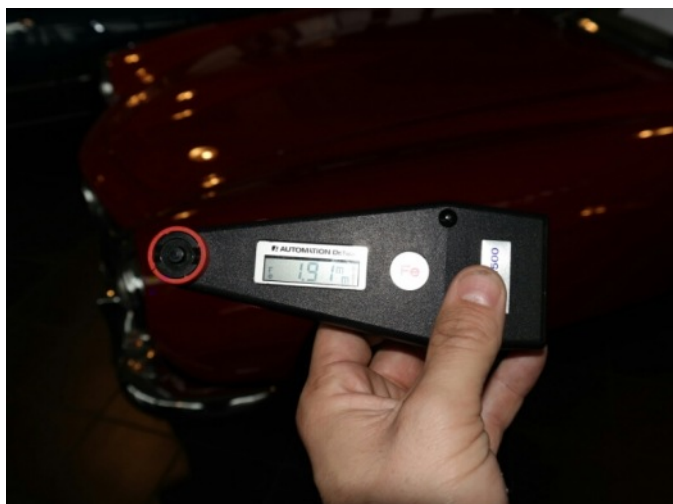
10. Kotflügel Vorne - Links

Nachlackiert -

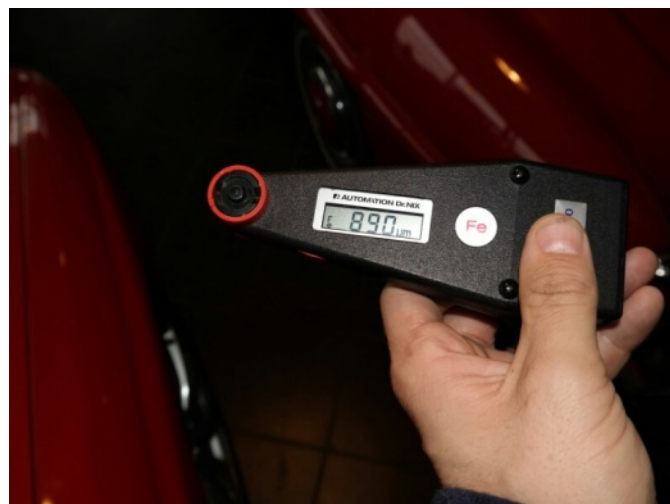
11. Seitenwand - Hinten - Links

Nachlackiert -

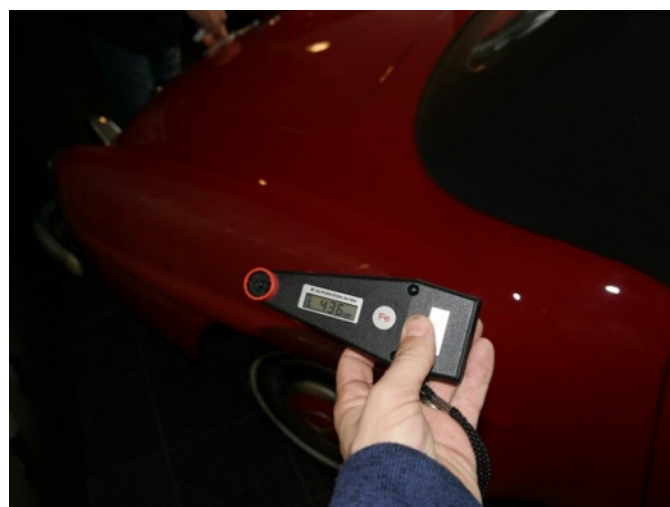
13. Seitenwand - Hinten - Rechts

Nachlackiert -

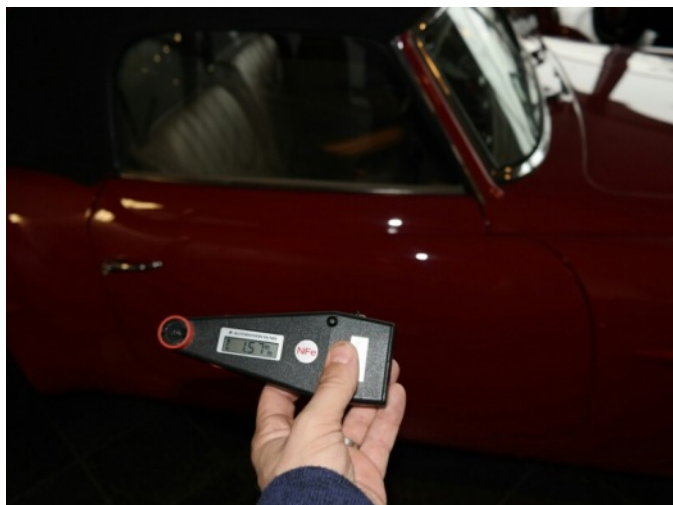
14. Tür Vorne - Rechts

Nachlackiert -

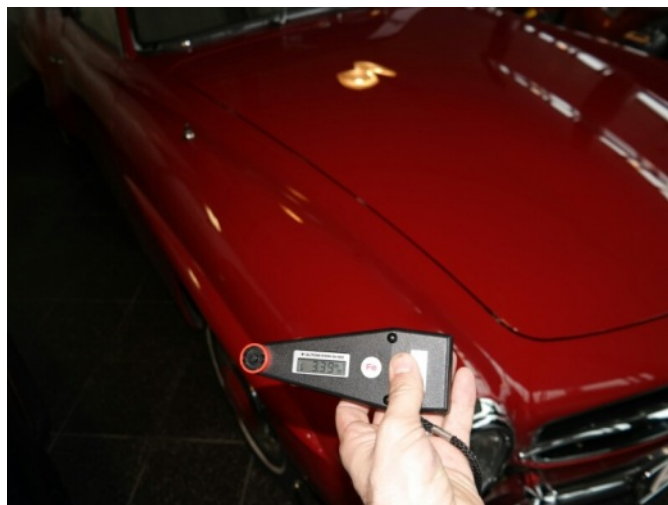
15. Kotflügel Vorne - Rechts

Nachlackiert -

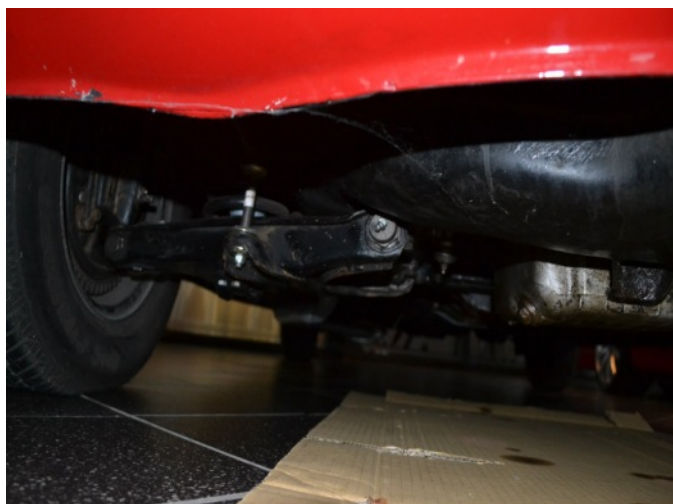
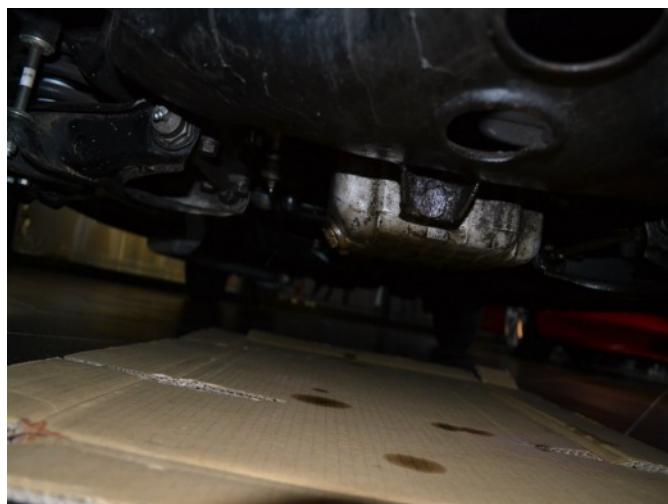
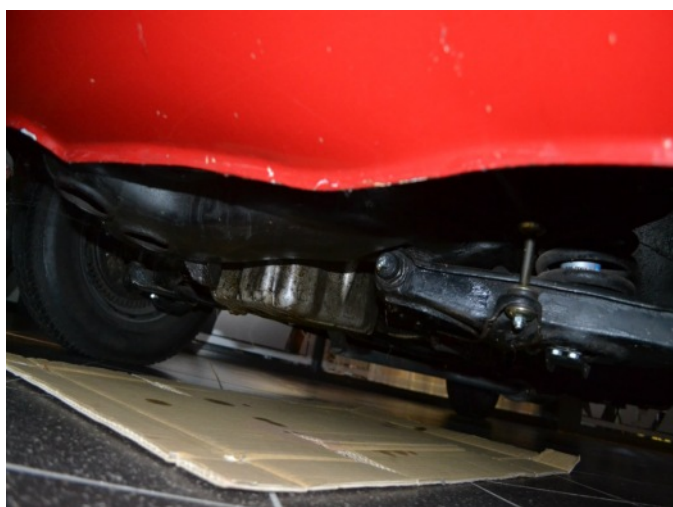
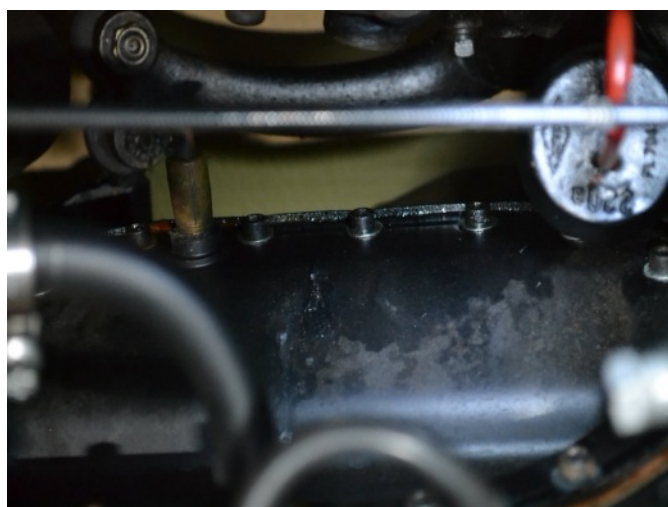
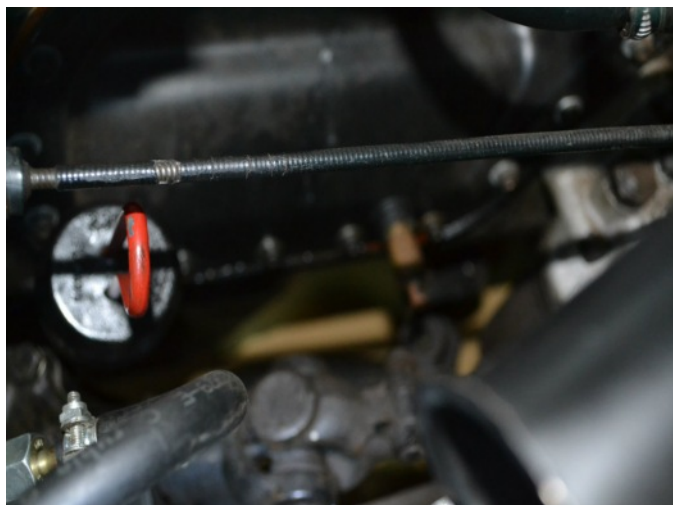
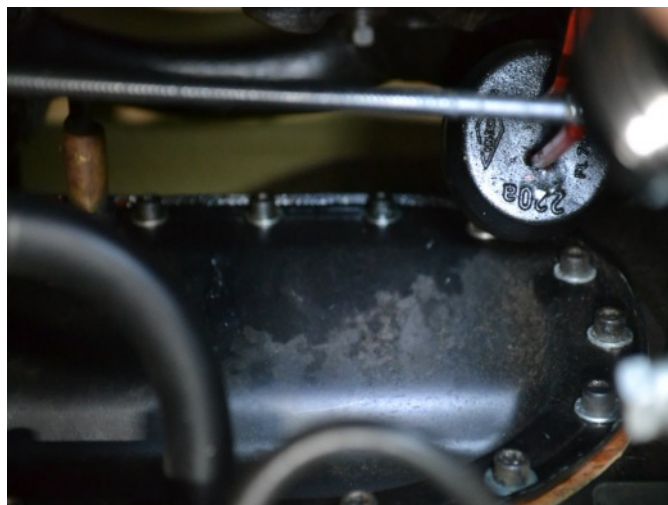
16. Motorölwanne

Undicht -

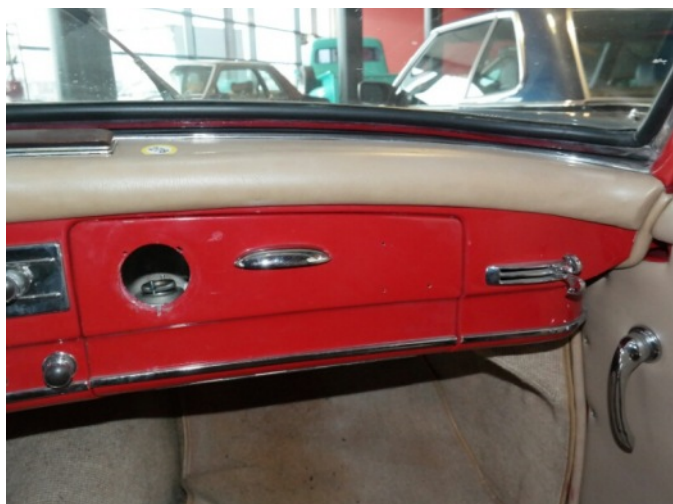
17. Handschuhfach

Loch -

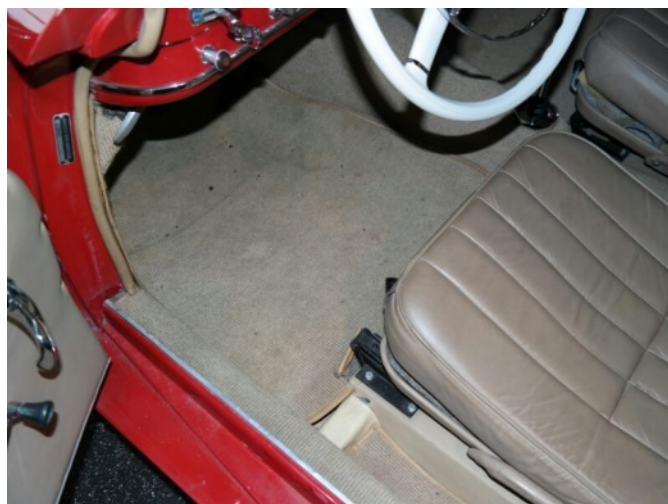
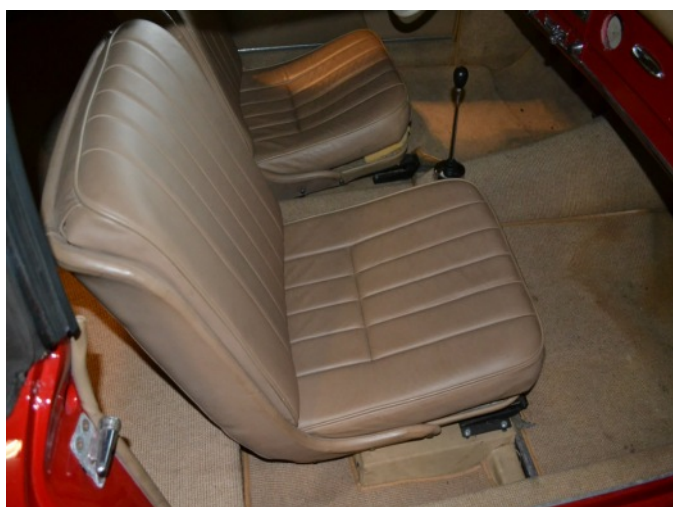
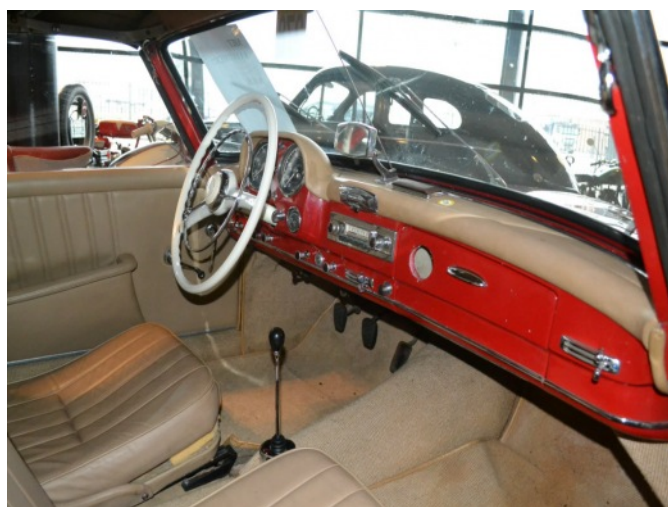
18. Bodenbelag

Verschmutzt (mittel) -

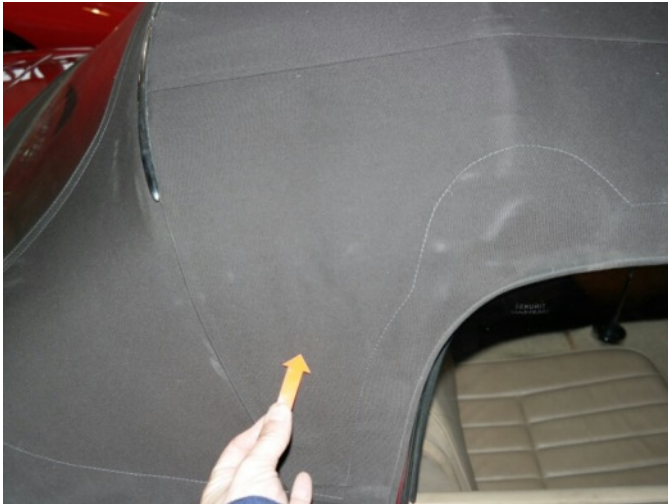
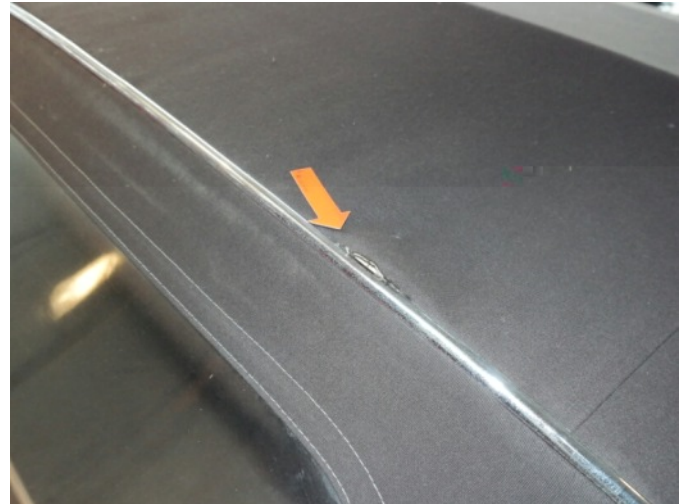
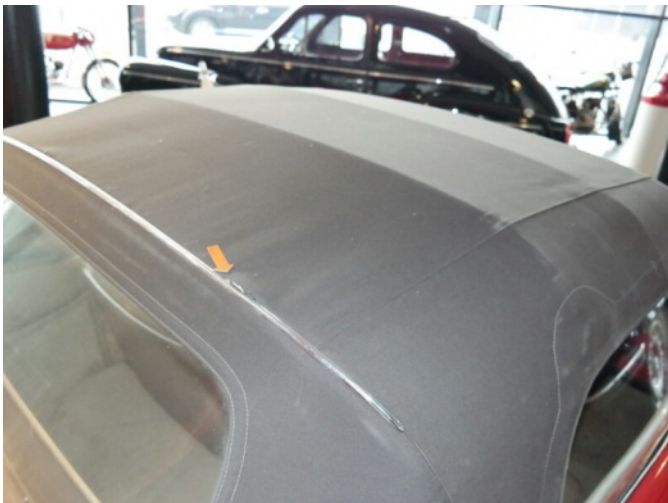
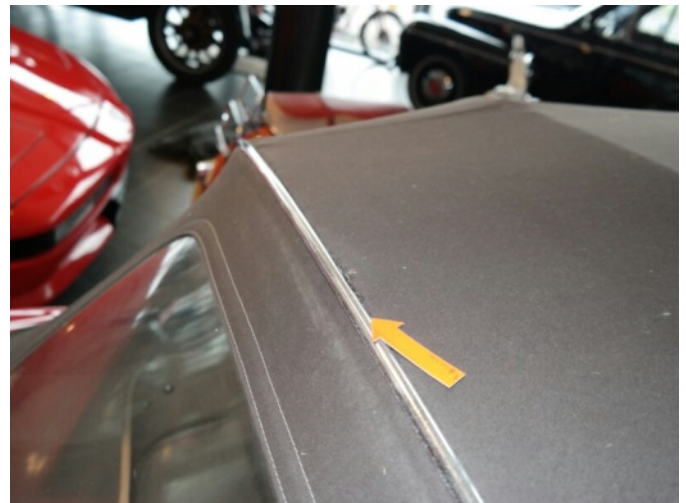
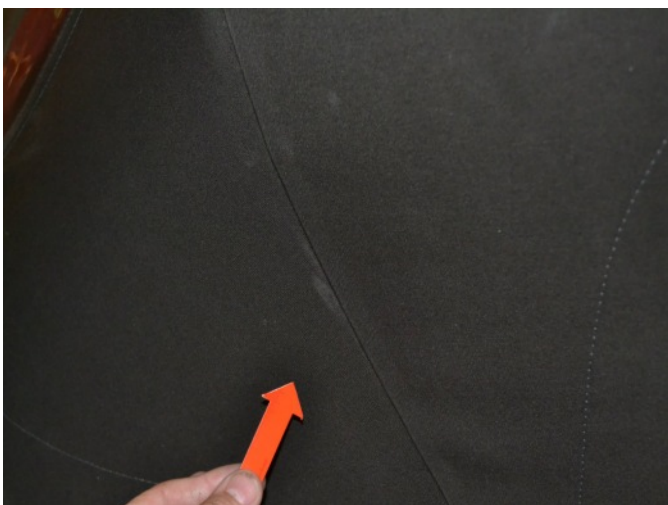
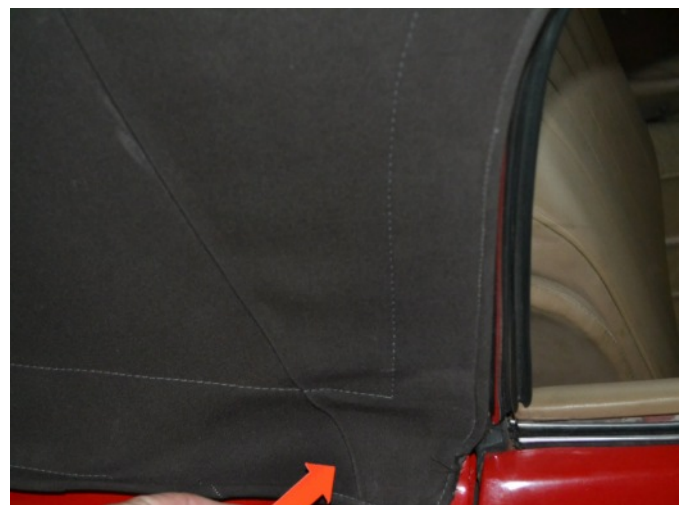
19. Verdeck

Beschädigt -

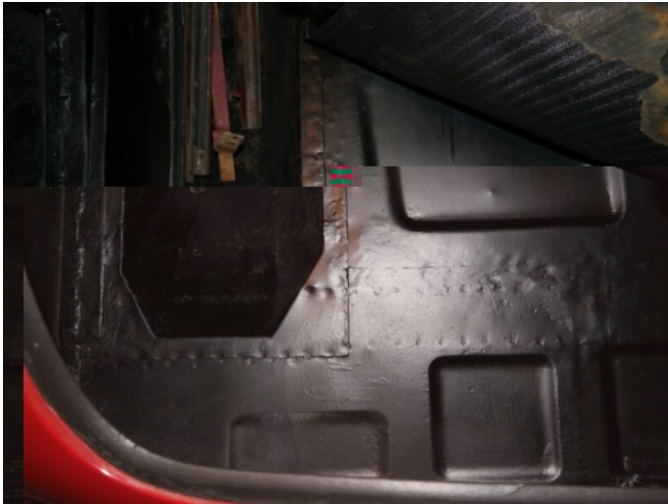
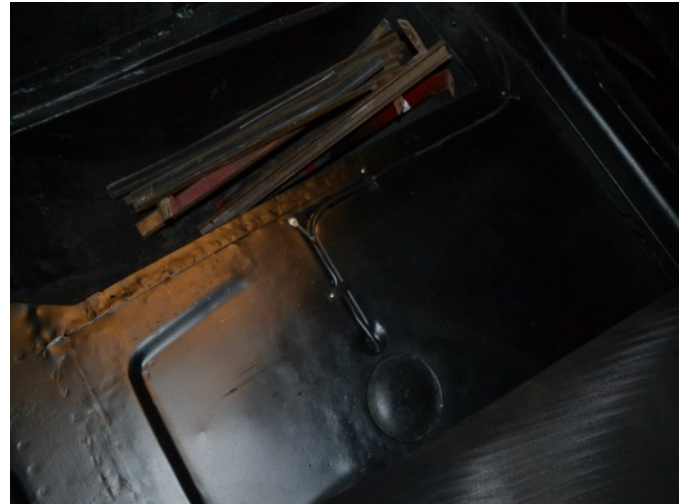
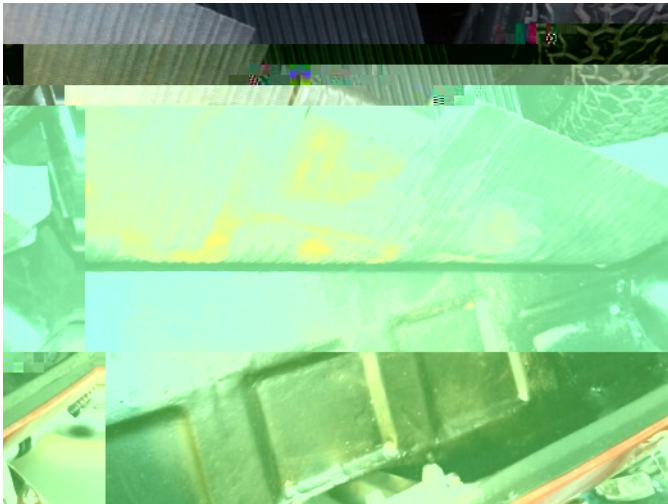
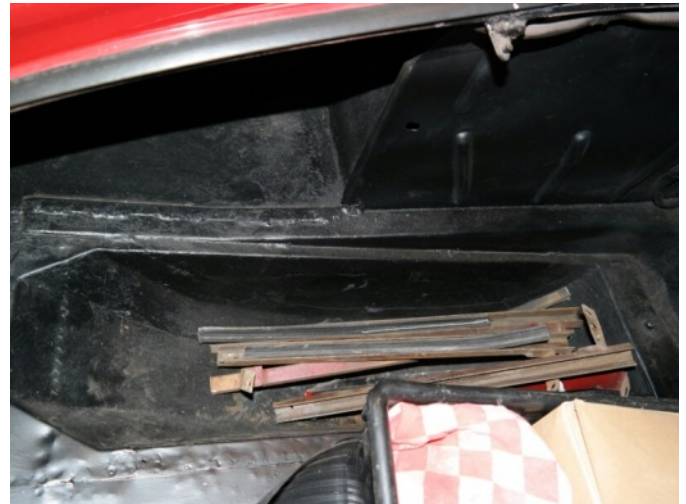
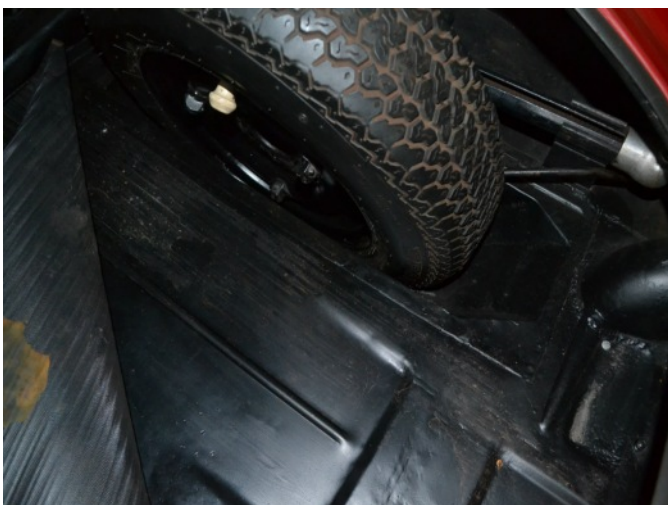
20. Kofferraumblech geschweisst

Nicht In Ordnung -
